# Zabawka, która pamięta. Rola interpretacji badań technologicznych i stanu zachowania misia MPS\_628

Maciej Banasiak, Karolina Komsta-Sławińska, Krystyna Pałubicka, Eliza Naumiuk, Grażyna Szczepańska

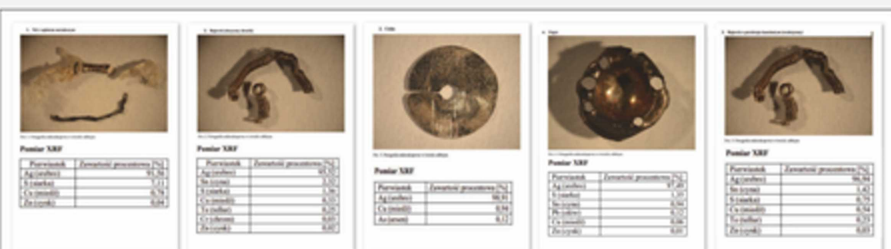
Elementy haftu pobrane z fraka SZT 2847 MNW, wykorzystano przenośny spektrometr fluorescencji rentgenowej XRF Tracer 5g firmy Bruker. Wyniki analizy składu pierwiastków i zdjęcia wykonane przez mgr Justynę Kwiatkowską, Pracownia Badań i Ochrony Muzealników MNW.

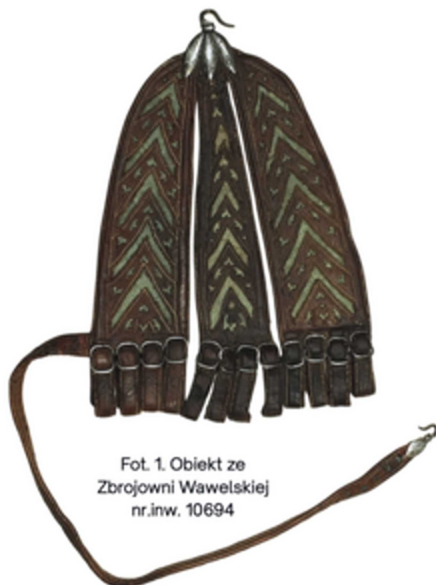
Fot. 1. Obiekt ze Zbrojowni Wawelskiej nr.inw. 10694

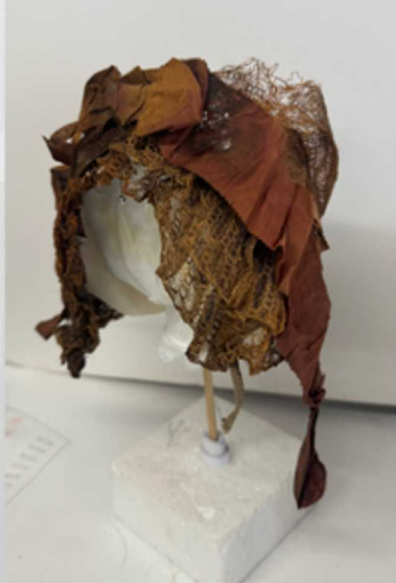
Stan zachowania w trakcie konserwacji

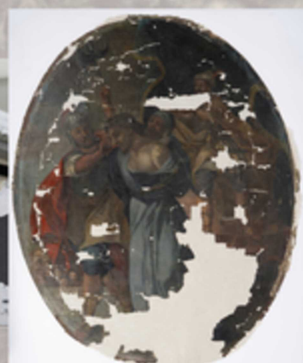
Fot. 11. Lico po uzupełnieniu ubytków płótna masą włóknistą (fot. A. Adamski).

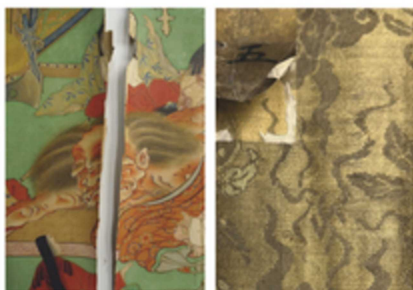
Zbliżenia na uszkodzenia zwoju: rozdarcia podobrazia, ubytki i zabrudzenia warstwy malarskiej (po lewej), zmiana kolorystyczna tkaniny oprawy zwoju (po prawej).

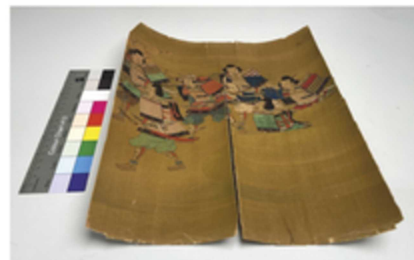
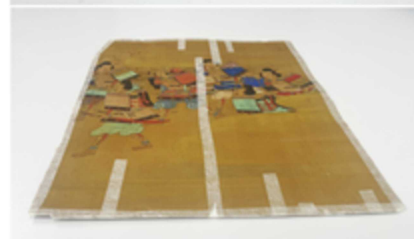
Fragment zwoju przed i po wykonanych zabiegach konserwatorskich.

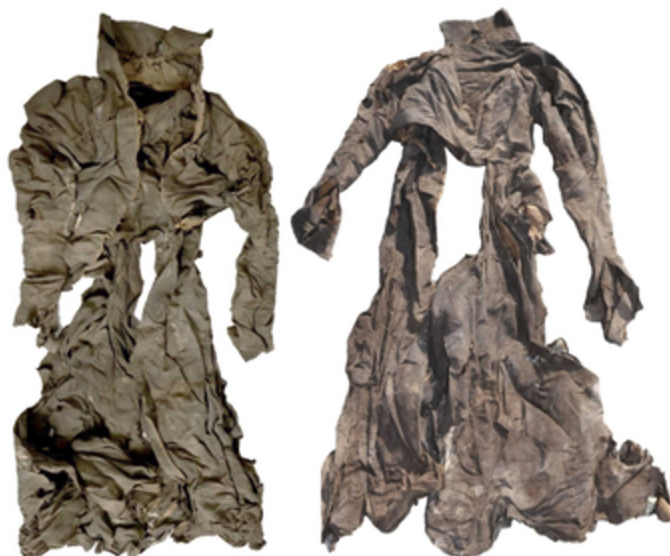
przód – przed konserwacją

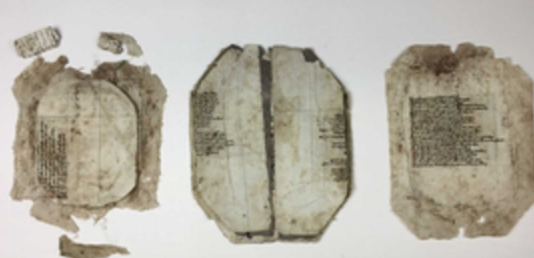
Karta rękopisu „Speculum humanae salvationis” z relikwiarza nr inw. 7 po demontażu.

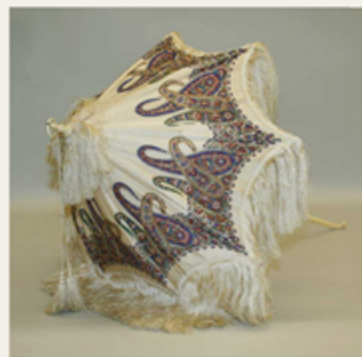
Parasol; 1860 r. Stany Zjednoczone;  
The Metropolitan Museum of Art.

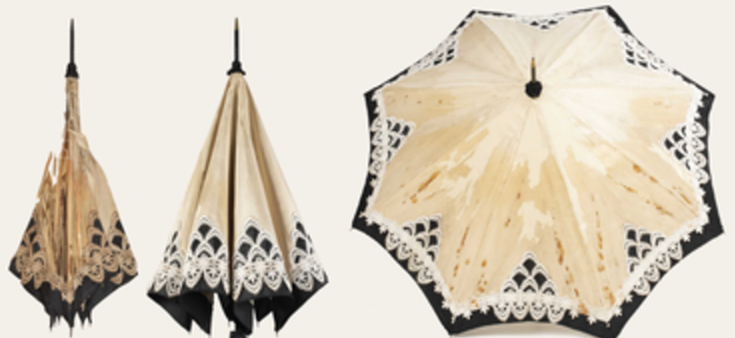
Górna partia stelaża parasola z nalożonym jedwabnym pokryciem. Najbardziej dekoracyjnym elementem jest bawełniana, gipiurowa koronka o secesyjnym motywie. Zestawienie stanu parasola przed oraz po konserwacji (fot. M. Żmuda, archiwum WKiRDS)
